## Erhebungsblatt für Regenbecken

Aufnahmedatum: 12. Februar 2004 / VS

Anlagebezeichnung: b5, RB Rehalp

Standort: Rehalp / Forchstrasse

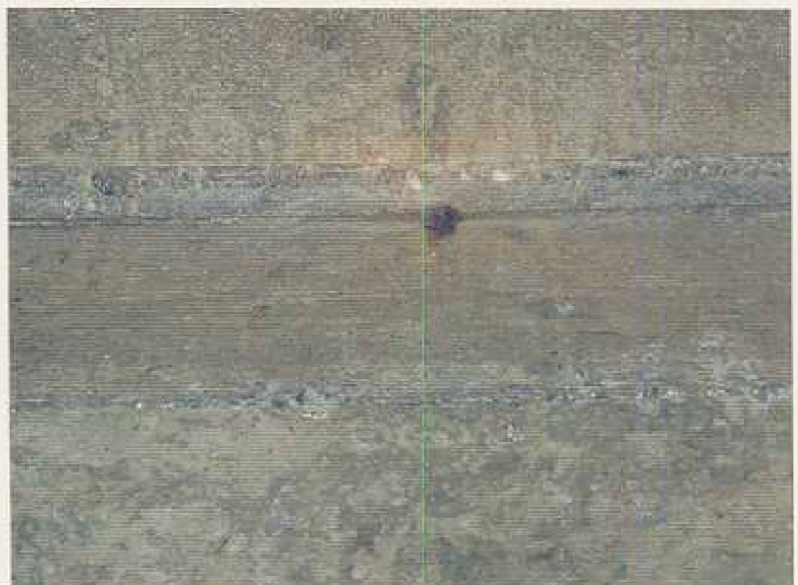
- Decke: Armierung teilweise sichtbar; Holzeinschluss
- Unterzüge: Armierung teilweise sichtbar
- Übergang Decke / Wand: Kalkschnäuze sichtbar
- Im Becken ist kein Licht vorhanden
- Bäume über Regenbecken zurückschneiden

Foto 1: Decke mit Rostflecken

| | 1 J. | 2-3 J. | 5-10 J. |
|---|---|---|---|
| Baumeister | <input type="checkbox"/> | <input checked="" type="checkbox"/> | <input type="checkbox"/> |

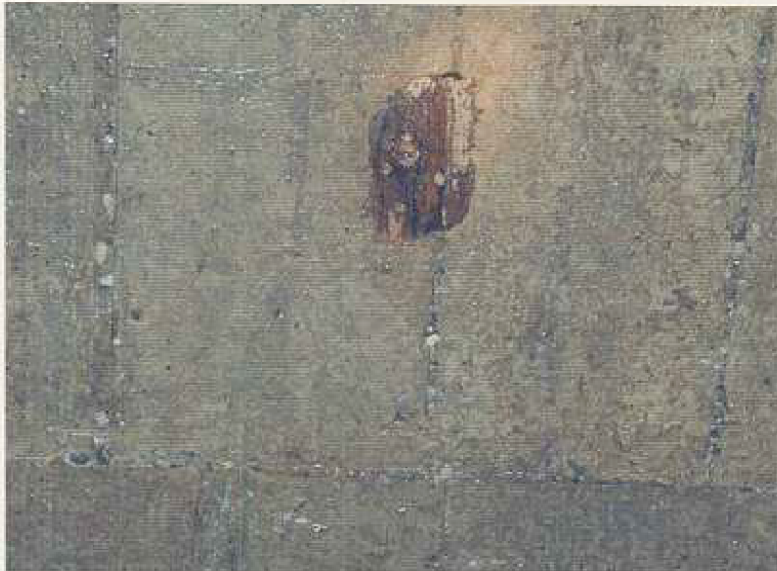
Foto 2: Holzeinschluss in Decke

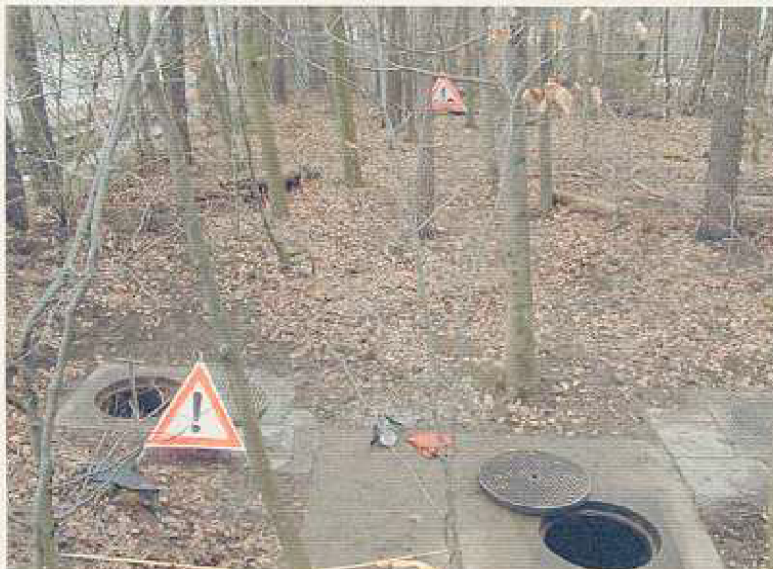
Foto 3: Bäume über Regenbecken
